Božidar JOVIĆEVIĆ

RESTAURACIJA I KONZERVACIJA RIMSKOG « PITOSA » I – II v.

RESTORATION AND CONSERVATION
OF THE ROMAN PITHOS 1st – 2nd CENTURY

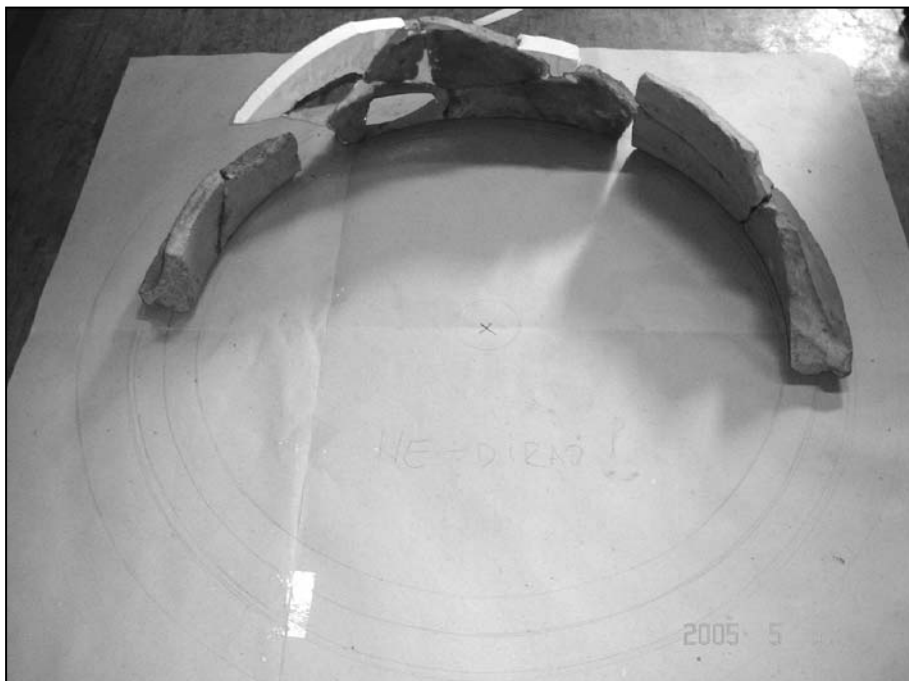
foto - 2

- Dvije originalne cjeline pitosa koje se nalaze na obodu predmeta, nije su vraćene na svoje mjesto (foto 2), što može biti opravdano, ali i diskutabilno konzervatorsko rješenje.³

³ Kada se radi o pitanju vraćanja originalnih fragmenata postoje dva različita konzervatorska stava. Jedni smatraju, ukoliko fragment nema originalno mjesto spajanja sa drugim fragmentom, utoliko ga ne treba ugrađivati u cjelinu predmeta (kao ostrvo), dok drugi smatraju da se pojedini djelovi mogu ugraditi u cjelinu, ukoliko se detaljnim proučavanjima i mjerenjima dokaže da se dati fragment sa velikom vjerovatnoćom nalazi na određeno mjesto.
